Berner Münster-Stiftung

Tätigkeitsbericht 2013

Münsterbauleitung Bern,

Mai 2014

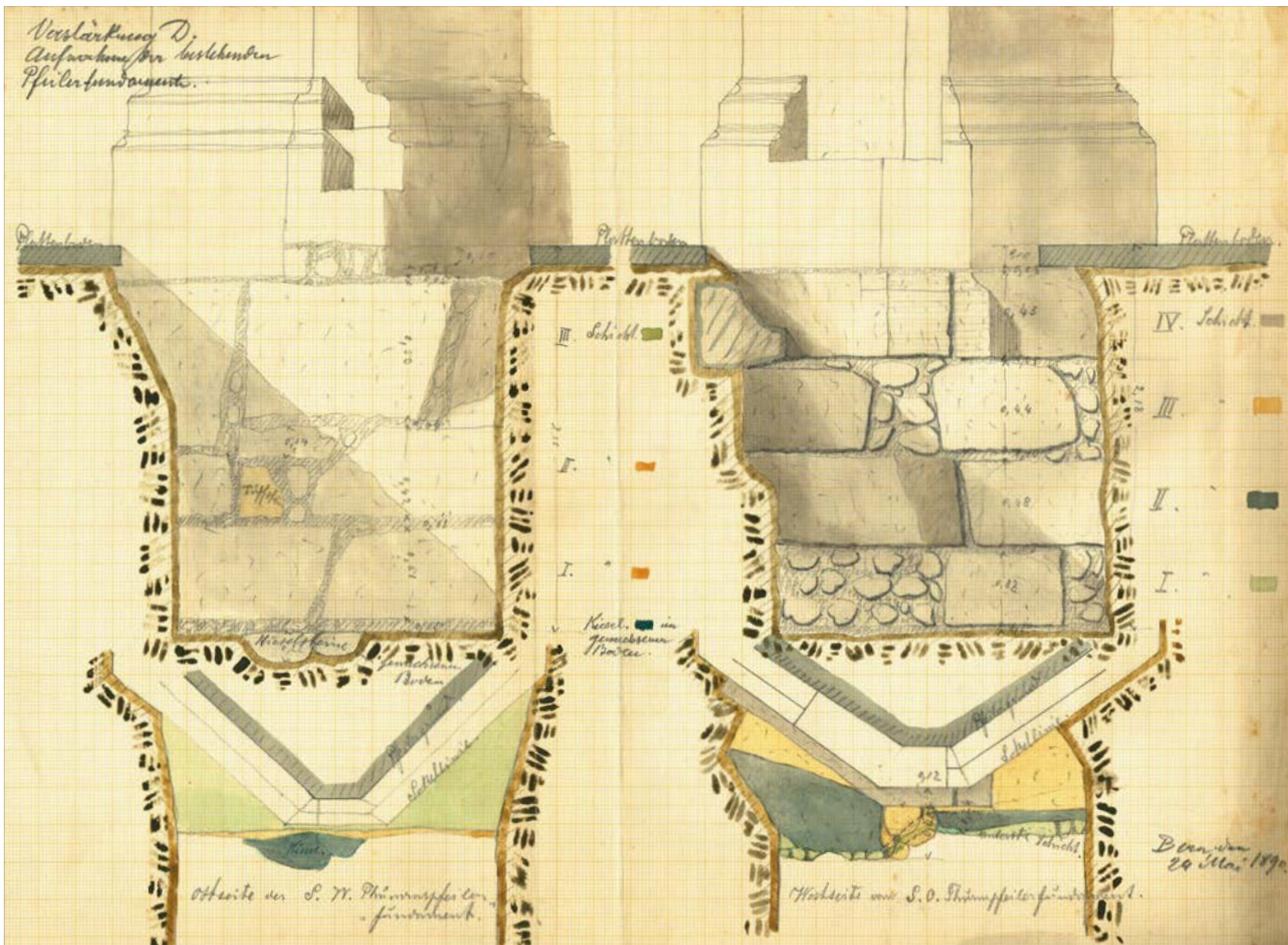
(o.l.) Beginnend mit dem Anfang der Turmvollendung 1889 und bis 1917 sind die Arbeiten der Bauhütte in Baujournalen dokumentiert. Die Auflistung der ausgeführten Arbeiten, eingesetzten Arbeiter und verwendeten Materialien liefern wichtige Hinweise für die Restaurierungsarbeiten. Die Journale sind auch eine kulturhistorische Quelle, finden sich in den Bemerkungen beispielsweise Hinweise auf die Einführung einer Krankenkasse.

(o.r.) Die digitale Transkription übernimmt das Layout der Originale.

(u.) Die den Baujournalen beigefügten Zeichnungen illustrieren anschaulich die Arbeiten und die vorgefundene Substanz. Hier die freigelegten Fundamente der Turmpfeiler anlässlich deren Verstärkung 1890 in Vorbereitung der Turmvollendung.

Die Baujournale dokumentieren für die Phase von 1889 bis 1917 minutiös alle durch die verschiedenen am Bau beteiligten Personen durchgeführten Arbeiten. In mehreren Etappen arbeitet das Büro Archeos (Adeline Zumstein, David Pfammatter) an der Erfassung bzw. Transkription dieser Baujournale. Die vor allem in den älteren Bänden mit Sütterlinschrift festgehaltenen Informationen können damit lesbar dargestellt werden. Für die Erschliessung der Informationen wurde von Christoph Schläppi eine Datenbank konfiguriert, mit deren Hilfe der umfangreiche Datenbestand von inzwischen mehr als 1500 erfassten Seiten mit über 15'000 erfassten einzelnen Tagesleistungen auch am Computer abgefragt werden kann. Wie gewohnt kann die Suche sowohl nach Stichworten, wie nach Verortung durchgeführt werden.

Die bis heute transkribierten Bände umfassen die Arbeiten an der Vollendung des Turms von Juni 1889 bis November 1893. Diese Arbeiten lassen sich wesentlich in zwei Hauptphasen unterteilen: Von Juni 1889 bis Juni 1891 wurde die bestehende Bausubstanz für die bevorstehende Aufstockung stabilisiert. Gleichzeitig wurden die freigelegten Pfeilerfundamente dokumentiert. Während dieser zweijährigen Arbeitsphase wurde zudem die Bauhütte für die Turmfertigstellung vorbereitet: Nachdem der bauleitende Architekt August Müller die ersten Monate lediglich mit einer Handvoll Arbeiter in Angriff genommen hatte, wurde die Bauhütte nun kontinuierlich aufgestockt. So konnten am 6. Juni 1891 insgesamt 15 Arbeiter an der „kleinen Aufrichte zum Schluss der Verstärkungsarbeiten“ teilnehmen.

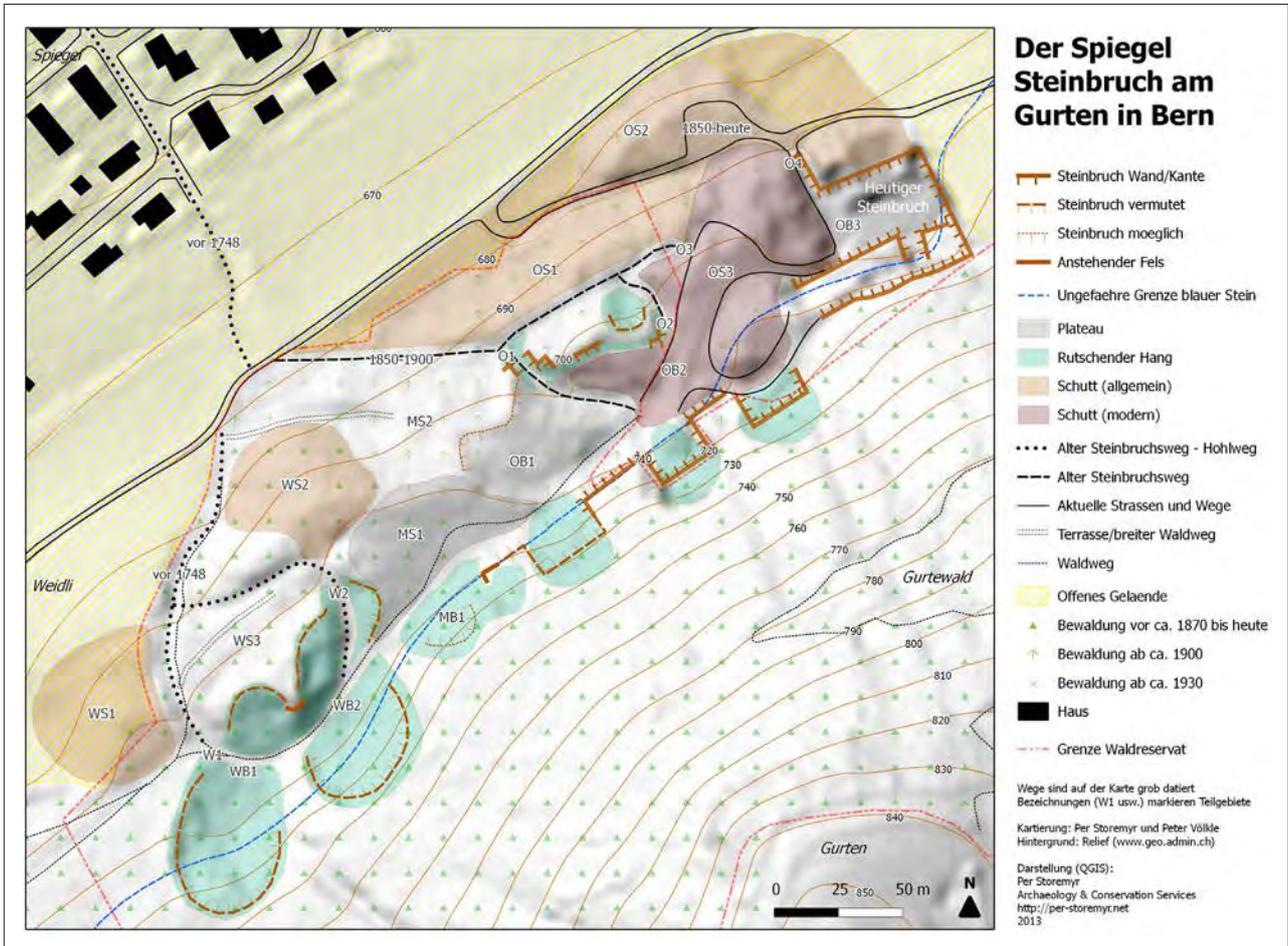
(o.) Um Aufschluss über die Herkunft der verschiedenen am Münster eingesetzten Berner Sandsteine zu erhalten, wurden in einem Forschungsprojekt die Steinbrüche um die Stadt Bern studiert. Die Erkenntnisse der Archivrecherche von Literatur, Plänen und Bildern und der Untersuchungen vor Ort wurden in Karten festgehalten und laufend vervollständigt. Karte: Per Storemyr, 2013.

Nach diesen Grundlagenrecherchen wurden die bekannten alten Steinbrüche vor Ort untersucht. Im Zentrum stand der alte Steinbruch am Gurten westlich des heutigen Bruchs. Mit Hilfe einfacher Vermessungsmethoden (GPS) wurde eine detaillierte Geländeaufnahme hergestellt. Die Punkte wurden mit GIS kartiert. Als wichtigste Geländepunkte wurden alte Steinbruchwände und Transportwege erfasst. Die Geländeaufnahmen wurden mit den historischen Karten zusammen gebracht. Dabei überraschte die teils deutliche Übereinstimmung der historischen Karten mit den Befunden im Gelände; es resultierte ein plausibles Gesamtbild.

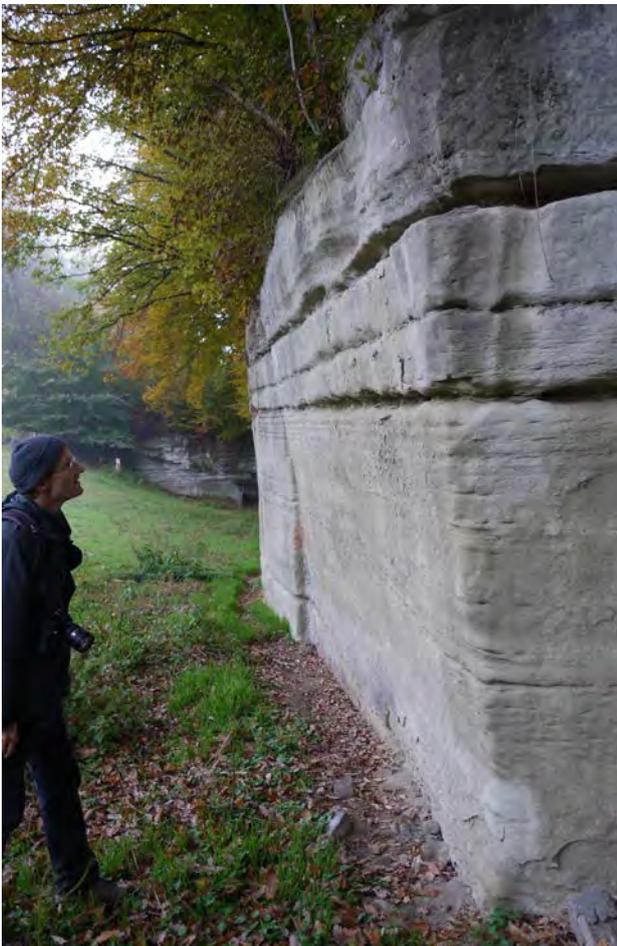
(l.u.) Ehemalige Abbaukante am Hättenberg in Ostermundigen.

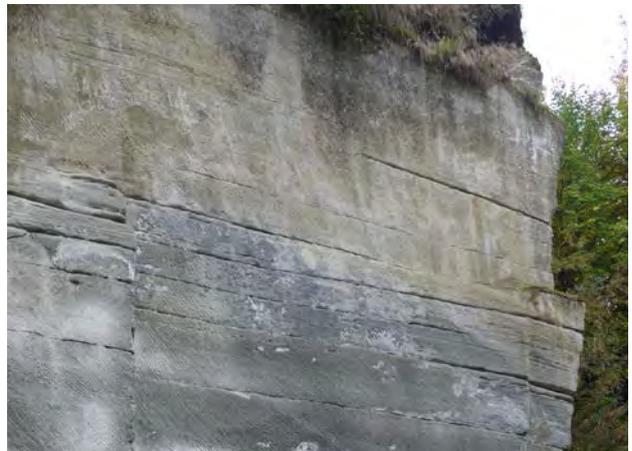
(r.m.) Gut zu erkennen die unterschiedlichen Farbigkeiten der verschiedenen Steinschichten im ehemaligen Steinbruch Ostermundigen, die eine Zuordnung erschweren.

gefördert, die innerhalb recht kleiner Bereiche abgebaut wurden. In diesem Zusammenhang kann eher von Steingruben als von Steinbrüchen gesprochen werden. Trotzdem konnten anhand der Phänomenologie eindeutige Zuordnungen vorgenommen werden. Der zweite grosse Berner Bruch liegt in Ostermundigen. Ein bislang noch nicht eindeutig identifizierter Teil dieses Bruches ist aus den historischen Quellen auch als „Kilchenbank“ bekannt. Am Hättenberg sind mehrere aufgeschlossene Bereiche aus jüngerer Zeit vorhanden, die unter anderem durch Inschriften aus dem 18. Jahrhundert zugewiesen werden können. Auch jüngeres Material aus Ostermundigen kann am Münster klar zugeordnet werden. Erstaunlicherweise wurde im unteren Bereich des Hättenbergs eine Schicht blauer Sandstein gefunden, der bezüglich Färbung, Körnung und Härte fast identisch mit dem Gurtensandstein ist. Heute ist nur noch ein kleiner Teil des ehemaligen Steinbruchs sichtbar, grosse Teile des Ostermundiger Bruchs sind im Lauf der Jahrhunderte mit Abbruchmaterial verfüllt worden. Inzwischen ist auch klar, wie mit der Untersuchung weiter gefahren werden müsste: bei der naturwissenschaftlichen Analyse und Klassifizierung des Steins. Noch ist nicht entschieden, ob und wie diese grosse Aufgabe angepackt werden soll.

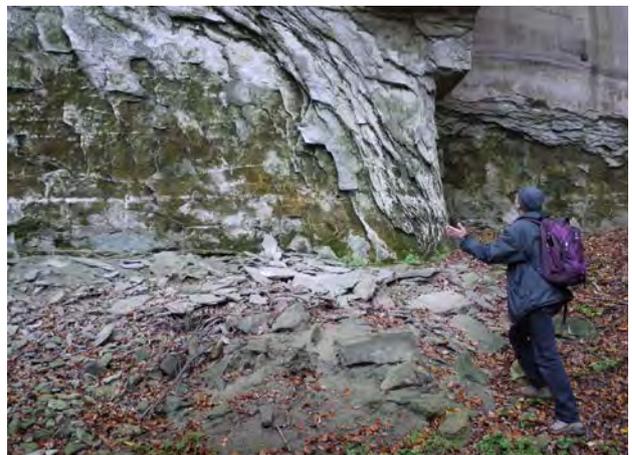
(r.u.) Ehemalige Abbruchkante am Gurten im Spiegel bei Bern.

Der Abbau am Gurten ist seit dem Mittelalter in den historischen Quellen bezeugt. Die Untersuchung bestätigte, dass der Gurtensteinbruch über lange Zeit betrieben worden sein muss und dass sich unterschiedliche Abbauphasen unterscheiden lassen. Volumenberechnungen lieferten interessante Erkenntnisse: im Mittelalter wurden relativ geringe Mengen

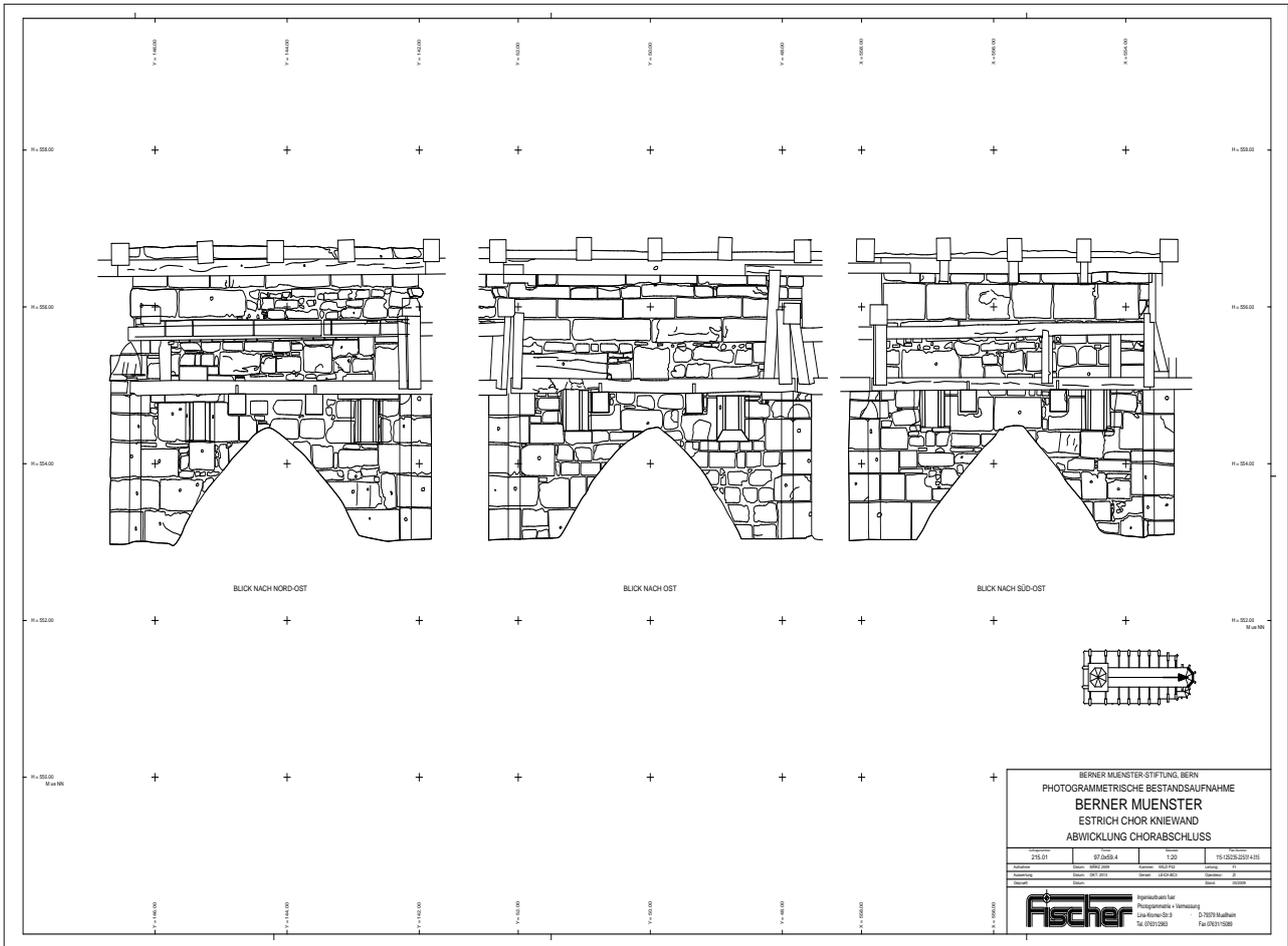
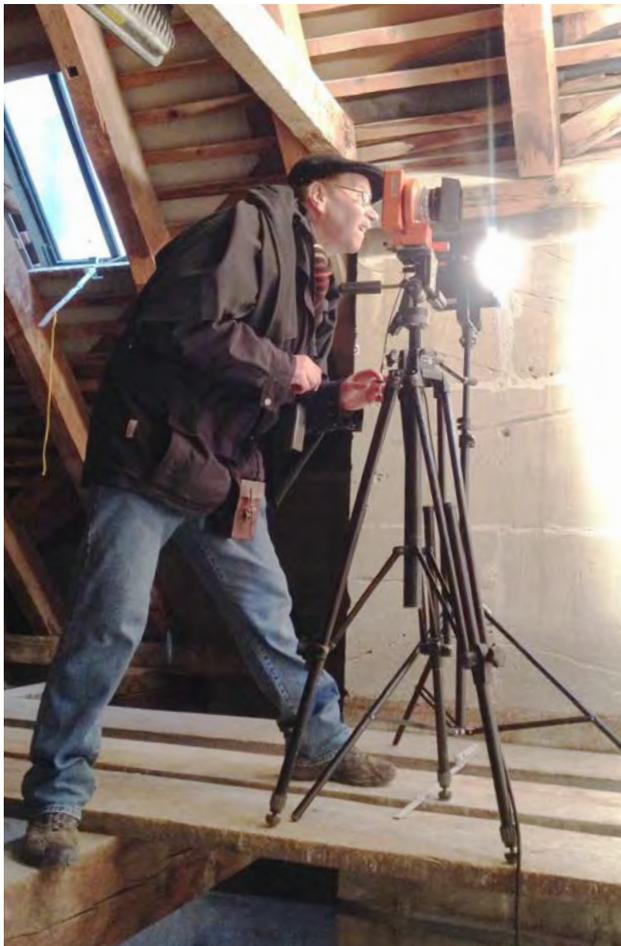
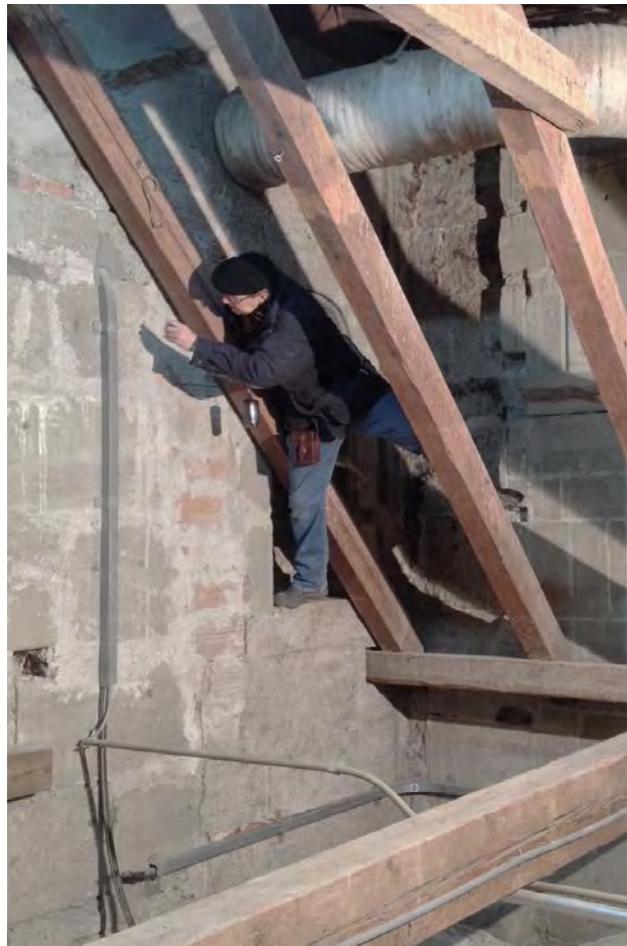
(o.) Die auf Grundlage fotogrammetrischer Aufnahmen erarbeiteten, sich laufend vervollständigenden Plangrundlagen sind aus der täglichen Arbeit der Münsterbauleitung und Bauhütte nicht mehr wegzudenken. Die detaillierten Aufnahmen erleichtern verschiedene komplexe Planungen wie beispielsweise die des Turmgerüsts entscheidend und machen Entwicklungen wie beispielsweise der Kartierungssysteme erst möglich. Hier sind die Ansichten der in Wandflächen der Kniewände über dem Chorgewölbe, mit sämtlichen Details wie Steinmetzzeichen oder Zangenlöchern sichtbar.

Auch in diesem Berichtsjahr wurden die Auswertungen der fotogrammetrischen Aufnahmen des Münsters durch Wolfgang Fischer, Müllheim, stetig vorangetrieben. Mittlerweile liegen der erste verformungsgerechte Gesamtgrundriss sowie erstmals Gesamtschnitte durch den Turm des Berner Münsters vor. Die laufend ergänzten Planunterlagen sind ein wichtiges Werkzeug in der täglichen Arbeit der Münsterbauleitung und Münsterbauhütte. Beim zufälligen Vergleich der fotogrammetrischen Plandaten mit dem seit 2001 bestehenden, rege genutzten Verortungsschema kam 2013 ein pikantes Detail ans Licht: der bisher für zahlreiche Publikationen und Studien verwendete Plan aus Handke + Müller („Das Münster in Bern“), auf dessen Grundlage auch das besagte Verortungsschema gezeichnet wurde, stellt im oberen Bereich des Turmhelms ein Geschoss dar, welches in Realität nicht existiert. Der Fehler wurde umgehend auf sämtlichen aktuellen Dokumenten korrigiert.

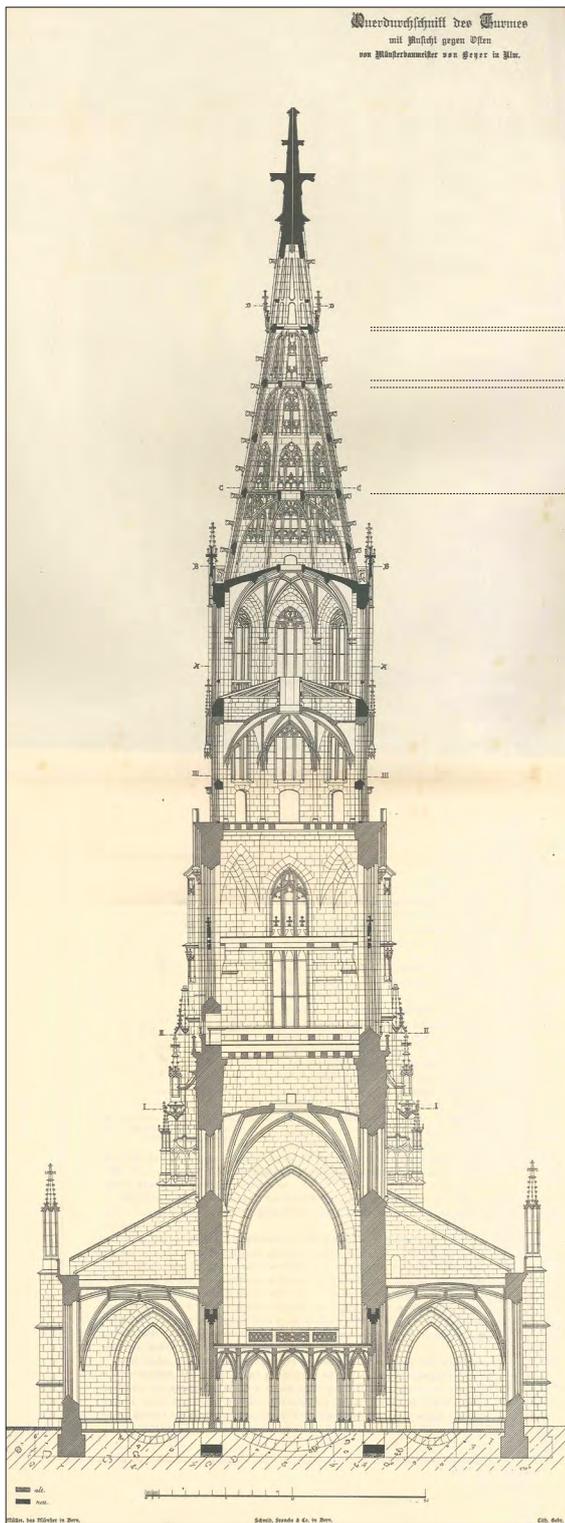
(l.) Der Plan aus Haendke + Müller („Das Münster in Bern“), auf dessen Grundlage im Jahr 2001 das Verortungsschema erarbeitet wurde, stellt im oberen Bereich des Turmhelms eine Aussteifung mit Sprengling dar.

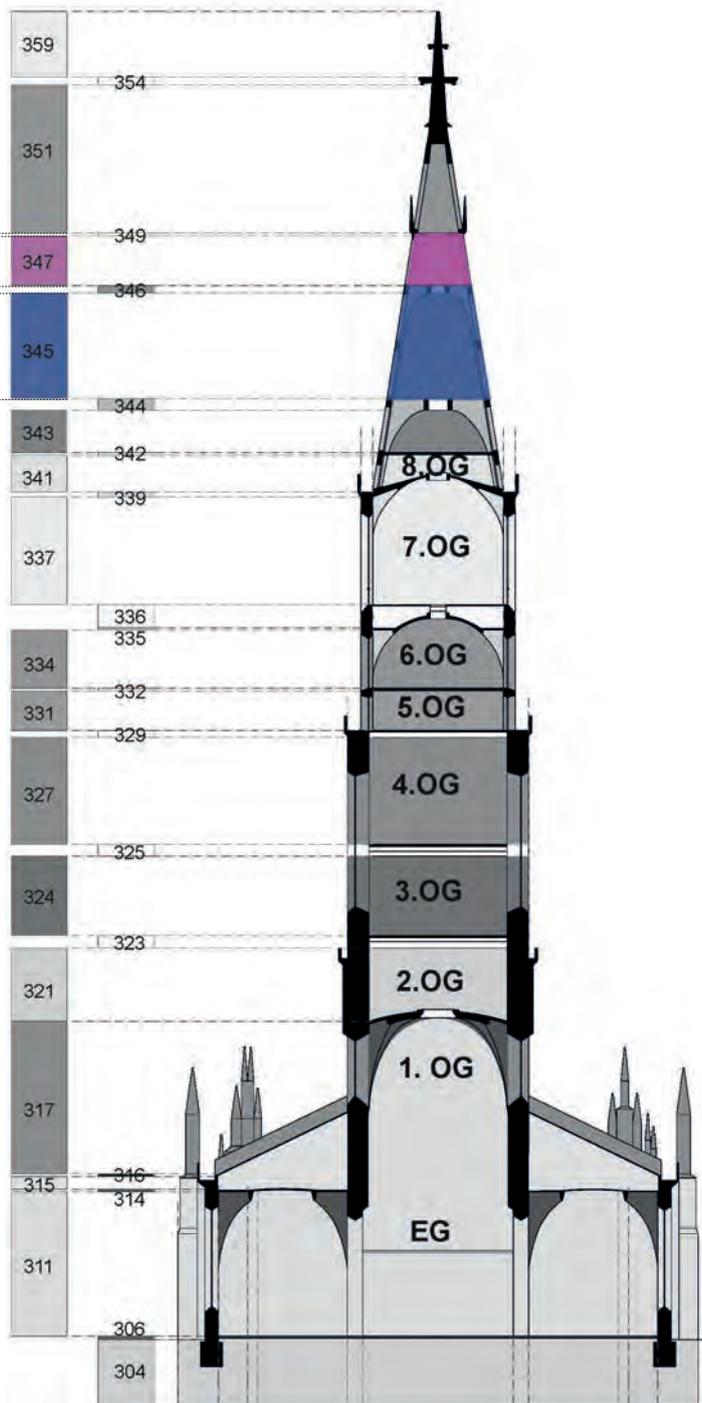
(r.) Im Verortungsschema erhielt der Abschnitt eine eigene Nummer (347) auf der Z-Achse. Dass der Bereich am Bau nicht existiert, wurde 2013 beim Bearbeiten von Grundlageplänen zufällig bemerkt.

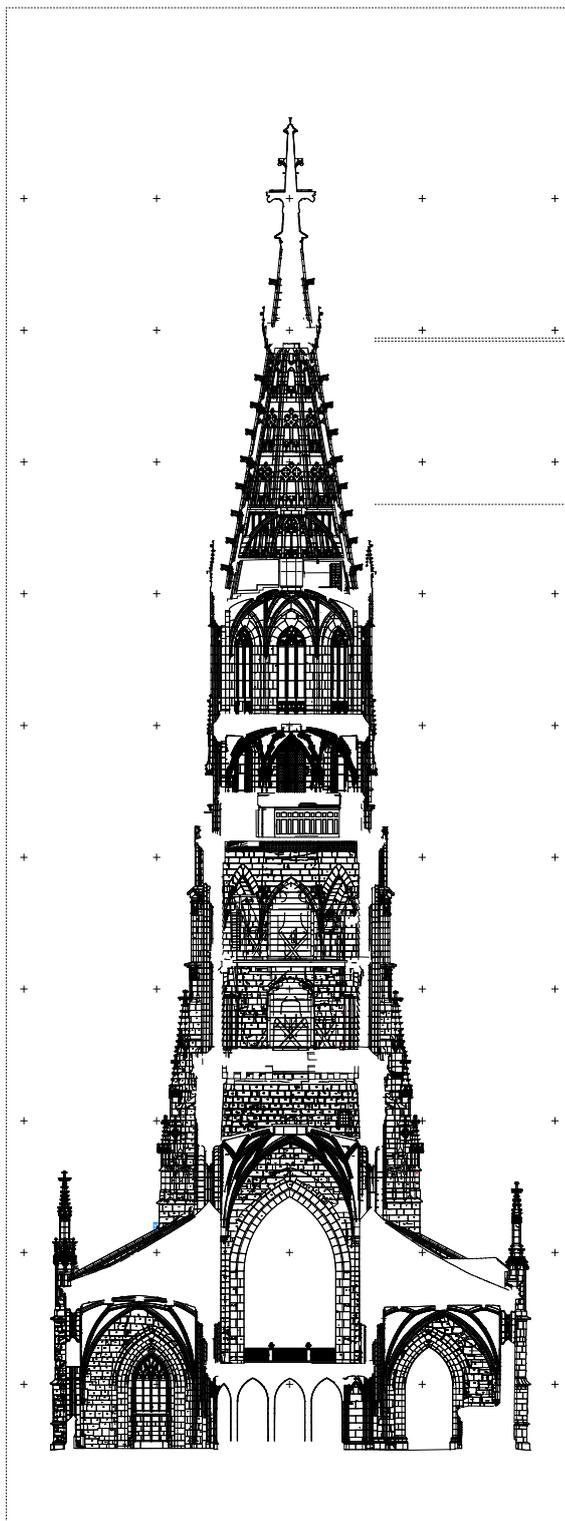
(l.) Der 2013 fertiggestellte Turmquerschnitt von Fischer Fotogrammetrie stellt den betreffenden Bereich im Turmhelm korrekt dar und sorgte bei der Münsterbauleitung anfänglich für Verwirrung.

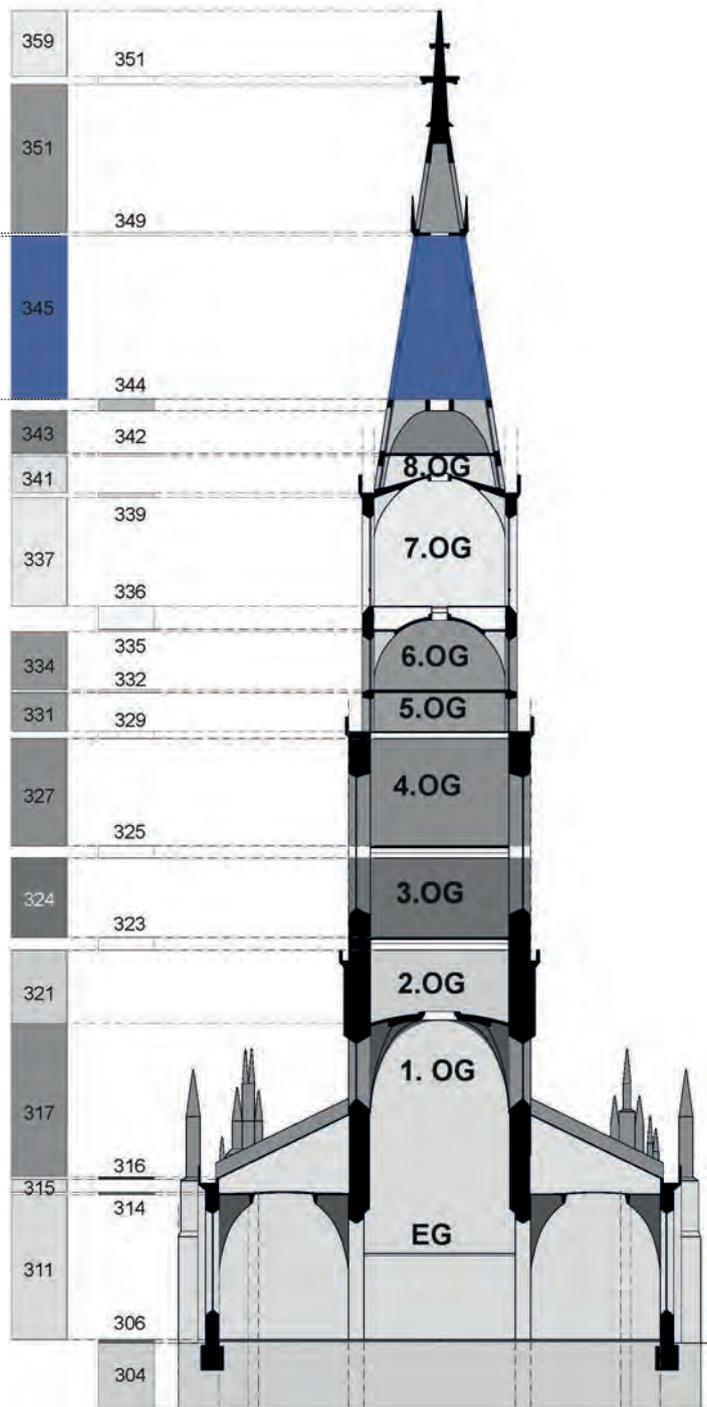
(r.) Das Verortungsschema des Berner Münsters wurde umgehend angepasst. Sämtliche aktuellen Dokumente wurden entsprechend korrigiert (Aufhebung des Bereiches 347, Integration desselben in Bereich 345).
